Planungsbericht

28. März 2022

Vorprüfung

## **Anpassung Schutzplan über die Kulturobjekte**

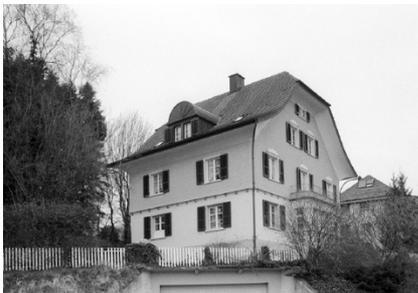
Abb. 5 Objekt 64/3-0034

### Objekt 1 Wohnhaus Garage | Einstufung: wertvoll

Bahnhofplatz 2 | Assek.-Nr. 64/3-0034 | Parz. Nr. 409

Die Villa wurde 1925 erbaut und befindet sich in erhöhter Lage über dem Bahnhofplatz. Das Haus steht in einem grossen Garten und thront förmlich über dem Bahnhofplatz. Es kann von weitem gesehen werden und erlangt dadurch einen sehr hohen Stellenwert. Unterhalb des Hauses, am Rand des Bahnhofplatzes, steht die witzige Bronzeskulptur "der Apfelbeisser" oder "der Affeltranger" von Ernst-Reinhart Böhlig.

- behäbiger Baukörper mit geschwungenem Krüppelwalmdach und gerundeter Dachuntersicht
- Ost- und Westdachflächen tragen Mansarden mit Tonnendächern
- Kellergeschoss und erstes Obergeschoss sind gemauert, die übrigen Geschosse sind durch ein Gesims auf Konsolen abgehoben und mit einem feinen Schindelschirm versehen
- an der Giebelfront erstreckt sich ein verandenartiger Vorbau, der durch verzierte Stützen unterteilt ist
- die Fenster tragen an dieser Hauptfront eine bekrönende Verzierung
- Feldertür mit Fenstervergitterung

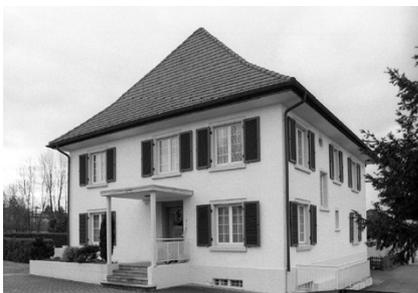
Abb. 6 Objekt 64/3-0004

### Objekt 9 Pfarrhaus | Einstufung: wertvoll

Erikonerstrasse 10 | Assek.-Nr. 64/3-0004 | Parz. Nr. 478

Gemäss Brandkataster wurde das Gebäude 1823 neu erbaut, der Vorgängerbau war 1683 im Bau. Das Gebäude steht auf einem steinernen Untergeschoss, kleinere Reparaturen wurden in den Jahren 1810 und 1847 durchgeführt. Ein weiterer Umbau und Dachausbau fanden 1995 statt. Kürzlich fand eine Fassadanierung statt. Der Baukörper ist klar geschnitten und mit einem Walmdach versehen, einzig die Südfassade verfügt über regelmässig angelegte Fensterachsen. Der ausgedehnte Garten gegen Süden lässt die biedermeierliche Anlage von Haus und Garten erahnen. Das stattliche Haus am Ostrand des Dorfes bildet zusammen mit der Kaplanei (Erikonerstrasse 8) eine beherrschende Häusergruppe und ist von hohem Stellenwert.

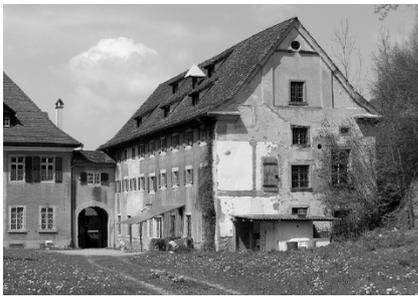
Abb. 7 Objekt 64/3-D1

**Objekt 11a Ausstellungsräume Brauerei | Einstufung: besonders wertvoll**  
Komturei 8 | Assek.-Nr. 64/3-D1 | Parz. Nr. 482

Das 1744 von Johann Caspar Bagnato errichtete, ehemals zweigeschossige, heute dreigeschossige Gebäude bildet den Südostflügel der Komturei. Der barocke Kornspeicher beherbergte unten Pferdestallungen und oben Lagerräume für Getreide. Nach der Aufhebung der Komturei (1807) richtete der Kanton Thurgau ab 1811 in diesem Gebäude einen Gefängnisstrakt der Strafanstalt ein. Unter Beibehaltung des wertvollen Dachstuhls wurde das Gebäude für die Nutzung als Strafanstalt umgebaut, indem man die Geschossebenen samt Fenstern versetzte, um einen Arbeitssaal und Zellen einbauen zu können (1838). Die Innenausstattung der Strafanstalt ist weitgehend erhalten, sie ist ein Zeitdokument einer historischen Umnutzung.

Den ursprünglichsten Eindruck des Barockbaus gewähren die beiden Giebelfassaden mit dem geknickten Giebel, dem Traufeinzug und dem Ovalfenster unter dem First. Die nordöstliche Giebelfassade ist Bestandteil der Hauptfront der barocken Komtureianlage. Die Seitenflügel, von denen nur dieser eine erhalten ist, sind gegenüber dem Herrenhaus fast um Gebäudetiefe zurückgestaffelt und durch zweigeschossige Torbauten mit grossen Rundbogentoren mit dem Hauptbau verbunden. Es handelt sich um eine bedeutende Dreiflügelanlage. Die Gefängniseinrichtung des Südostflügels und die Gefängniskapelle im Hauptbau vermitteln noch heute einen Einblick in den Alltag der Strafgefangenen. Sie dokumentieren das Gefängniswesen in den Anfängen des modernen Rechtsstaates.

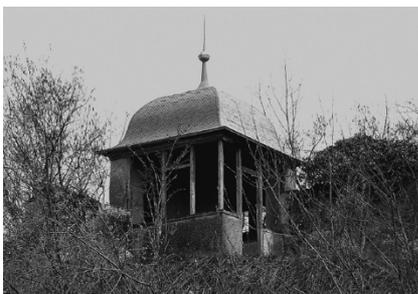
Abb. 8 Objekt 64/3-D2

**Objekt 11b Pavillon | Einstufung: wertvoll**

Komturei D2 | Assek.-Nr. 64/3-D2 | Parz. Nr. 482

Der Gartenpavillon dient als nordwestlicher Eckpunkt der Umfassungsmauer und befindet sich oben auf der Geländekante an dominanter Lage.

- Holzkonstruktion
- teilweise offen
- Barock geschwungene Dachhaube mit Knauf
- eingedeckt mit Zinkschindeln
- erhöhter Aussichtspunkt
- Teil der Gartenanlage und der Gesamtanlage mit Umfassungsmauer

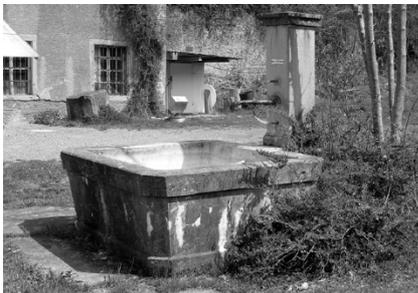
Abb. 9 Objekt 64/3-D6

#### Objekt 11c Brunnen | Einstufung: wertvoll

Komturei D6 | Assek.-Nr. 64/3-D6 | Parz. Nr. 482

Der Brunnen weist einen eher privaten Charakter auf, im Gegensatz zum repräsentativeren Hof vor dem Hauptgebäude.

- Brunnen mit annähernd quadratischem Becken
- abgeschrägte Ecken
- einfache Brunnensäule mit Abschlussplatte
- im rückwärtigen Hof der Komturei gelegen

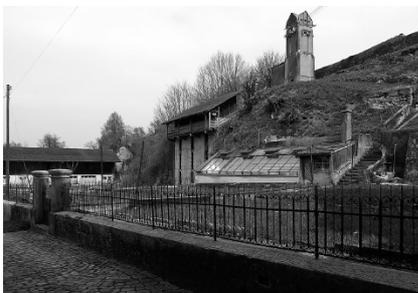
Abb. 10 Objekt 64/3-D3

#### Objekt 11d Gartenanlage | Einstufung: wertvoll

Komturei D3 | Assek.-Nr. 64/3-D3 | Parz. Nr. 482

Der Freiraum innerhalb der Umfassungsmauer des Komtureiareals war durch Wege, Hof- und Gartenbereiche gegliedert. Vor dem Ritterhaus repräsentative Vorfahrt mit eingezäuntem Garten, Kastanienbaum und Steinbrunnen in der Mittelachse der Anlage vor dem Eingang. Vor dem Nordostflügel weitere Gartenanlage auf Umfassungsmauer mit Eisenzaun und massiven Eckpfosten. Das Eingangstor besitzt eine lange, steil ansteigende Freitreppe zu den höher gelegenen Gewächshäusern sowie zum Trafoturm und zum Pavillon.

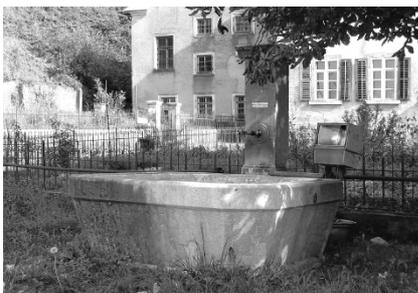
Abb. 11 Objekt 64/3-D5

#### Objekt 11e Brunnen | Einstufung: wertvoll

Komturei D5 | Assek.-Nr. 64/3-D5 | Parz. Nr. 482

Der Freiraum innerhalb der Umfassungsmauer des Komtureiareals war durch Wege, Hof- und Gartenbereiche gegliedert. Vor dem Ritterhaus repräsentative Vorfahrt um einen eingezäunten Garten herum, flankiert von ehemals zwei Kastanienbäumen. Der Steinbrunnen befindet sich in der Mittelachse der Anlage vor dem Eingang. Vor dem Nordostflügel befinden sich weitere Gartenanlagen mit Umfassungsmauer und Eisenzaun sowie massiven Eckpfosten. Das Eingangstor besitzt eine lange, steil ansteigender Freitreppe zu den höher gelegenen Gewächshäusern sowie zum Trafoturm und zum Pavillon.

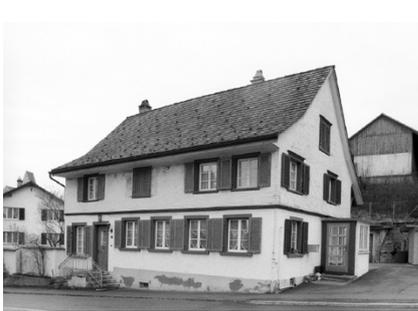
Abb. 12 Objekt 64/3-0062

### Objekt 20 Wohnhaus | Einstufung: wertvoll

Erikonerstrasse 2 | Assek.-Nr. 64/3-0062 | Parz. Nr. 496

Das Haus ist auf der Nötzlikarte von 1743 – 1745 bereits aufgeführt. Das heutige Wohnhaus ist im ersten Brandkataster von 1808 verzeichnet und bestand 1855 aus Wohnhaus, Scheune und Stall, 1886 noch aus Wohnhaus und Scheune, 1914 aus Wohnhaus mit Coiffeursalון; 1/2 Riegelbauweise, 1/2 Holzbauweise.

Das Hochparterre des freistehenden Eckhauses ist verputzt und durch eine Zierleiste mit Zahnschnitt abgesetzt. Das Obergeschoss ist mit einer Eternitverschalung versehen (dahinter Fachwerkkonstruktion). Während die nördliche Traufwand im Parterre eine regelmässige Befensterung mit Holzgewänden aufweist, hat das Obergeschoss unregelmässig eingesetzte Fenster; an der Giebelwand Fenster mit Verdachungen.

Im ehemaligen Ökonomieteil eine später eingesetzte Tür mit zweiarmiger Treppe; originale Feldertür aus dem Anfang des 20. Jahrhunderts mit Blumenmotiv und Fenstervergitterung; Türklopfer als Vase ausgebildet. Über dem Eingang ist eine braune, bemalte Relief-Ofenkachel angebracht, mit fahnentragendem Krieger in einem perspektivischen Rundbogen, die Herkunft ist nicht bekannt.

Das Haus steht an einer Gelenkstelle im Dorf, an der zentralen Kreuzung des Dorfes und am Weg zur Komturei. Es hat neben seinem beachtlichen Einzelwert einen ausserordentlich hohen Stellenwert.

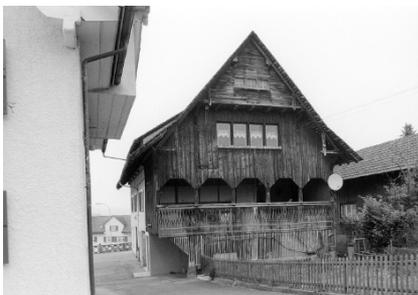
Abb. 13 Objekt 64/3-0078

### Objekt 21 Wohnhaus Garage Schopf | Einstufung: wertvoll

Oberdorfstrasse 3 | Assek.-Nr. 64/3-0078 | Parz. Nr. 503

Im Brandkataster ist das Gebäude ab 1886 als Scheune und Waschhaus verzeichnet. Ab 1914 erscheint es als Scheune mit Stallung, Wagenremise und Lokal für die Mosterei, ab 1947 auch als Autogarage und Holzbehälter. Es handelt sich um das grosse Ökonomiegebäude des Gasthauses "Zum Löwen".

- freistehendes, gestrecktes, stattliches Gebäude in Nord-Süd-Ausrichtung,
- zwei markante Giebelfassaden
- talseitige Giebelfassade als Verputzbau mit Zierfachwerk im Dachgeschoss
- typischer Heimatstil des frühen 20. Jahrhunderts
- südseitige Giebelfassade ist ganz in Holz errichtet; Laube mit Bogenstellung, vorkragendes Giebelfeld, drei Paare von Flugsparrendreiecken
- steiles, geknicktes Giebeldach mit doppelter Biberschwanzziegel-Eindeckung

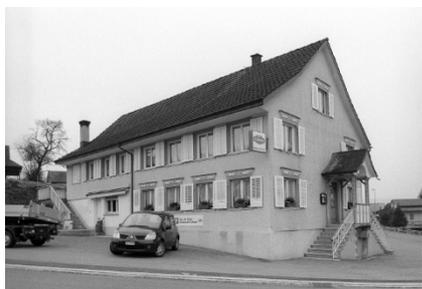
Abb. 14 Objekt 64/3-0060

### Objekt 23 Wohnhaus Wirtschaft | Einstufung: wertvoll

Hauptstrasse 17 | Assek.-Nr. 64/3-0060 | Parz. Nr. 478

Gestrecktes, ehemals dreiteiliges Landwirtschaftsgebäude, das im Brandkataster von 1808 als Haus mit Scheune und Stall, als Riegelbau mit Ziegel- und Schindeldach beschrieben wird. 1886 ist eine Metzgerei aufgeführt, 1914 ein Wohnhaus mit Wirtschaft, Schlachthaus, Auswägelokal und Eiskeller. Das Gebäude ist freistehend und übereck gestellt, es nimmt eine beherrschende Stellung an der zentralen Strassenkreuzung des Dorfes ein.

Die Fassaden sind durch regelmässige Fensterachsen gegliedert. Die den Strassen zugewandten Fenster haben profilierte Verdachungen mit Zierfriesen.

Das Gebäude weist an der talseitigen Giebelfassade einen markanten Eingangsvorbau auf, der bei der Ortsdurchfahrt deutlich wahrgenommen wird. Ein steiler, doppeläufiger Treppenaufgang führt zum Eingang, der durch einen besonders gestalteten, spitzgiebligen Vorbau aus Holz überdacht und ausgezeichnet wird (wohl 1914 erbaut). Auf der Sulzbergerkarte 1828 – 1834 ist das Haus nicht aufgeführt, hingegen die Siegfriedkarte von 1877 verzeichnet es.

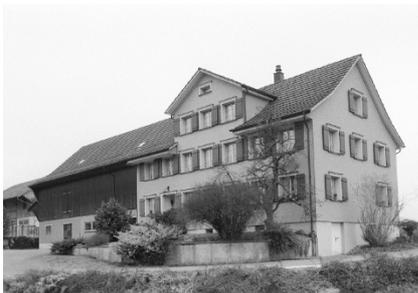
Abb. 15 Objekt 64/3-0080

#### Objekt 24 Wohnhaus Stallung | Einstufung: wertvoll

Hauptstrasse 15 | Assek.-Nr. 64/3-0080 | Parz. Nr. 487

Gemäss Brandkataster von 1808 Haus / Scheune / Stall in Riegel-Wandung und mit Schindeln gedeckt. 1829 wurde ein neuer Schopf erstellt, und im Zeitraum von 1829 – 1835 wurde offenbar ein Teil der Schindeln auf dem Dach durch Ziegel ersetzt; 1835 neue Scheune, 1862 neuer Schopf. Nach 1900 ging der Gebäudekomplex von der Familie Ruckstuhl an Johann Seiler über, der eine mechanische Wagnereiwerkstatt einrichtete.

Im Hauseingang des Wohnteils ist der Hausspruch aufgemalt "Erbaut 1846, zum Sternen getauft, 1902 von Wagner Joh. Seiler gekauft." Ob es sich 1846 um einen vollständigen Neubau handelte, müsste durch eine Bauuntersuchung abgeklärt werden. Der stattliche, einst dreiteilige bäuerliche Streckhof hat einige bauliche Veränderungen erlebt. Der breite Quergiebel und die über den Fenstern angebrachten Verdachungen mit Zahnschnittfriesen deuten auf das spätere 19. Jahrhundert hin, was auch die Wertsteigerung von Fr. 7'500 auf Fr. 13'000 zwischen 1886 und 1901 erklären würde. Handwerklich schmunke Haustür mit Jahreszahl 1946 und Ziergitter.

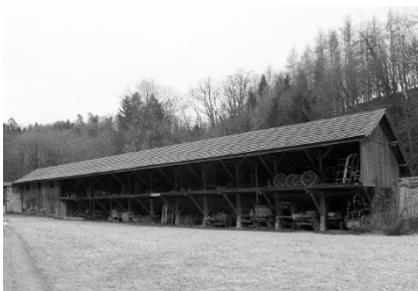
Abb. 16 Objekt 64/3-0018

#### Objekt 27 Museumslager Kastenmange | Einstufung: wertvoll

Komturei 14 | Assek.-Nr. 64/3-0018 | Parz. Nr. 482

Das Museumslager Kastenmange besitzt eine zweigeschossige Holzkonstruktion mit Giebeldach und ist an die Umfassungsmauer mit offener Längsseite gebaut. Seit 1886 ist es im Brandkataster als offener Holzschopf bezeichnet, 1984 fand eine Gesamtanierung statt. In diesen Bau wurde 1892 eine hölzerne Kastenmange eingebaut, in welcher Gewebe zu grösserer Dichte, Glätte oder Glanz veredelt werden konnten. Mindestens bis 1934 war das Gebäude durch die Insassen der Strafanstalt in Betrieb. Zeuge des hiesigen Textilgewerbes und der Betriebsgeschichte der Strafanstalt. Das Gebäude ist vermutlich das letzte voll funktionstüchtige Bauwerk in der Schweiz und daher ein technisches Denkmal.

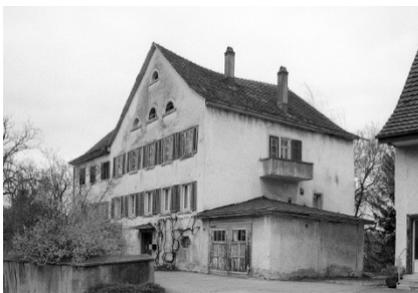
Abb. 17 Objekt 64/2-0004

**Objekt 29 Wohnhaus Käserei | Einstufung: besonders wertvoll**  
Münchwilerstrasse 4 | Assek.-Nr. 64/2-0004 | Parz. Nr. 57

Das Wohnhaus Käserei war ein herrschaftlicher, ummauerter Landsitz mit langer Geschichte und ist Freisitz seit 1547. Das Gebäude war im frühen 19. Jahrhundert im Sitz des Bezirkstatthalters von Tobel. Die Nutzungen des Gebäudes wechselten stetig, zuerst beinhaltete es eine kleine Mühle, später eine Strickerrei und seit 1882 eine Käserei.

Das geschichtsträchtige Gebäude hat seine heutige Form durch Umbauten im 19. Jahrhundert erhalten (siehe Brandkataster, 1825, 1879, 1882 – 86; Besitzergeschichte siehe KDM). Das Aussehen des Schlosses im 18. Jahrhundert ist durch eine lavierte Federzeichnung aus J.C. Vögelins Geschichte von Zürich dokumentiert und auf der Nötzlikarte von 1743/45 verzeichnet. Das Objekt wurde kürzlich aufwändig saniert.

- stattlicher, dreigeschossiger, giebelbetonter Mauerbau mit fünf Fensterachsen an der Hauptfassade
- im Giebfeld drei auffällige, halbkreisförmige Fensteröffnungen
- westseitiger Kehrgiebelflügel
- Eingang mit profiliertem Gewände sowie Tür mit Seitenflügel
- rechts daneben ein barockes Fenster

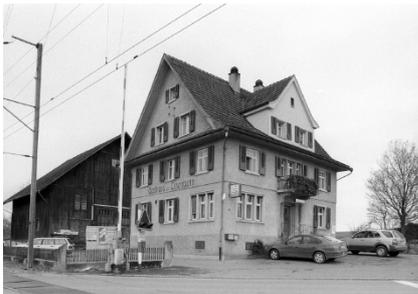
Abb. 18 Objekt 64/3-0035

#### Objekt 2 Wohnhaus Wirtschaft | Einstufung: wertvoll

Hauptstrasse 43 | Assek.-Nr. 64/3-0035 | Parz. Nr. 679

Das Wohnhaus mit Wirtschaft wurde um 1913 fertiggestellt, kurz nach dem Bau des ehemaligen Bahnhofgebäudes (Stationsstrasse 2). Es steht losgelöst von weiteren historischen Bauten am Bahnhof Tobel-Affeltrangen. In unmittelbarer Umgebung befinden sich im Norden zwei Gebäude aus dem Jahr 1966 und im Süden Gewerbebauten. Die Erschliessung der heutigen Parzelle direkt ab der Hauptstrasse wird als kritisch betrachtet. Die Umgebungsgestaltung mit einem rundum versiegelten Platz ist nicht schützenswert. Aufgrund der bestehenden Struktur des Gebäudes ist eine Nutzung des Gebäudes kaum möglich. Zudem schränkt das Objekt eine mögliche Entwicklung auf dem hinterliegenden Teil der Parzelle (bestehende Scheune) stark ein. Aus diesen Gründen wird auf eine Aufnahme in den Schutzplan verzichtet.

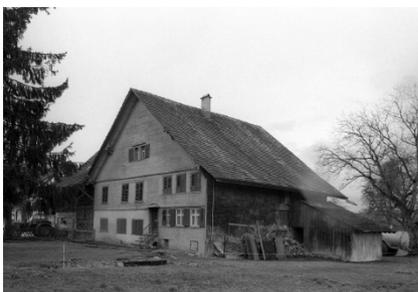
Abb. 19 Objekt 64/3-0122

#### Objekt 5 Wohnhaus Scheune Stall | Einstufung: wertvoll

Erikon 13 | Assek.-Nr. 64/3-0122 | Parz. Nr. 710

Das Gebäude weist sich als stattliches Doppelhaus mit sehr altem Bauwerk aus. Der westliche Wohnteil wird auf das 17. Jahrhundert oder früher geschätzt, der östliche Wohnteil wurde nachträglich angeführt (wohl 18. / 19. Jahrhundert) und die beiden Teile wurden durch ein neues Dach verbunden. 2009 fand ein grosser Umbau am Gebäude statt, weshalb nicht klar ist, ob noch historische Substanz vorhanden ist. Das Gebäude ist insbesondere in seinem Volumen und seiner Stellung wichtig für das Ortsbild von Erikon. Daher wurde in der kürzlich erfolgten Ortsplanungsrevision die gesamte Kleinsiedlung Erikon der Ortsbildschutzzone zugewiesen. Aufgrund der erfolgten Umbauten und des bereits grundeigentümergebunden umgesetzten Ortsbildschutzes wird das Gebäude nicht in den Schutzplan aufgenommen.

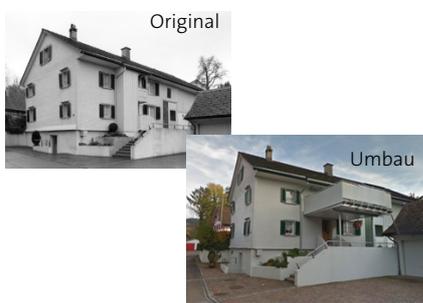
Abb. 20 Objekt 64/3-0071

### **Objekt 18 Wohnhaus Remise | Einstufung: wertvoll**

Schmidgasse 4 | Assek.-Nr. 64/3-0071 | Parz. Nr. 500

Das Wohnhaus an der Schmidgasse ist ein altes Vielzweckbauernhaus. Die Erstellung des Gebäudes wird auf das 17. Jahrhundert oder früher geschätzt. Die Scheune wurde im 20. Jahrhundert um einen Remisenteil verlängert und das Dach erneuert. Der Eingang befindet sich auf der Nordseite; an ihn schloss sich ein Toilettenvorbau an, dem im Obergeschoss ein kleiner Balkon angesetzt war. Der Toilettenvorbau wurde abgerissen und das Gebäude mit einem Balkon ergänzt. Auch die Vorplatzsituation mit der Garage wurde stark verändert und umgebaut. Die Bausubstanz befindet sich nicht mehr im Originalzustand, daher wird von einem Schutz abgesehen.

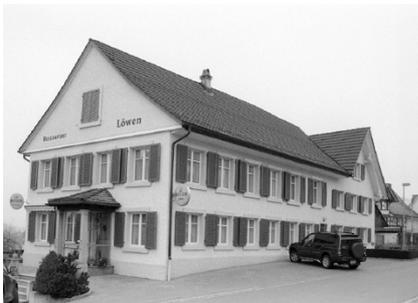
Abb. 21 Objekt 64/3-0079

### **Objekt 22 Wohnhaus Restaurant | Einstufung: wertvoll**

Oberdorfstrasse 1 | Assek.-Nr. 64/3-0079 | Parz. Nr. 504

Das Gebäude befindet sich an prominenter Lage im Ortskern und besteht aus zwei Gebäudeteilen. Das Gebäude war früher als Restaurant genutzt, welches jedoch geschlossen wurde. Das Gebäude hat vor allem für die ortsbauliche Situation eine wichtige Bedeutung. Mit der Revision der Ortsplanung wurde im Zonenplan eine Ortsbildschutzzone definiert, welcher den gesamten hist. Ortskern umfasst. Damit ist die prägende Ortsbauliche Situation geschützt. Ein Einzelschutz ist daher nicht zusätzlich notwendig. Damit wird der Erhalt und die zeitgemässe Weiterentwicklung des Gebäudes ermöglicht.

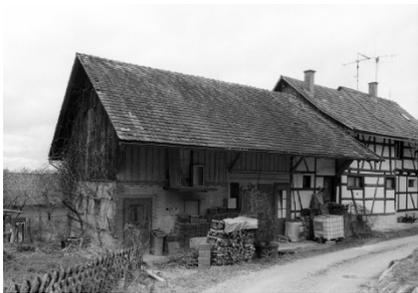
Abb. 22 Objekt 64/2-0147

### Objekt 32 Wohnhaus Werkstatt | Einstufung: wertvoll

Klösterli 6 | Assek.-Nr. 64/2-0147 | Parz. Nr. 81

Das Gebäude besteht aus mehreren Bauten, zusammengesetzter, gestreckter Gebäudekomplex unter gestuften Giebeldächern. Der mittige, wohl älteste Baukörper, sowie der im Norden sich anschliessende, niedrigerer Fachwerkbau, werden bereits im bestehenden Schutzplan geschützt. Im Süden befindet sich, angrenzend an das Wohnhaus, die Stallscheune. Das an die bestehenden Schutzobjekte angrenzende Wohnhaus sowie die Stallscheune / Werkstatt werden nicht in den Schutzplan aufgenommen. Die Stallscheune / Werkstatt weist fehlende architektonische Qualitäten und eine dürftige Bausubstanz auf. Durch den engen Verbund des Wohnhauses und der Stallscheune ist es nicht sinnvoll nur das Wohnhaus zu schützen, da eine Abhängigkeit der beiden Bauteile besteht. Ein Erhalt des Wohnhauses ohne die Stallscheune ist zudem aus wirtschaftlichen Gründen nicht sinnvoll (zusammenhängendes Dach, Fassade etc.).

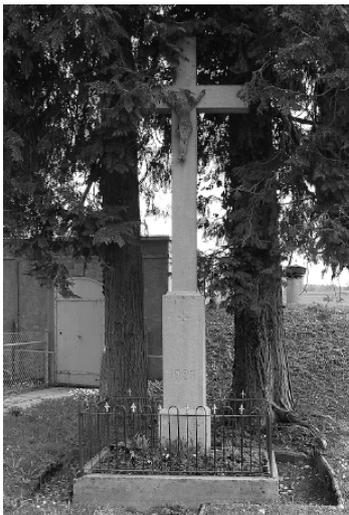
Abb. 23 Objekt 64/2-D1

### Objekt 43 Wegkreuz | Einstufung: wertvoll

Buchhalde D1 | Assek.-Nr. 64/2-D1 | Parz. Nr. 257

Das hohe, einfache Steinkreuz stammt aus dem Jahr 1925. Es befindet sich an der Abzweigung von der Braunauerstrasse zur Karlshub, ist in ein Blumengärtchen eingefriedet und steht als Zeuge der Volksfrömmigkeit. Zusammen mit der umgebenen Baumgruppe und dem Wasserreservoir Buchhalte besteht ein Ensemble. Aufgrund der bescheidenen Ausführung des Steinkreuzes und der gehäuften Vorkommnisse dieser Kreuze wird das Steinkreuz nicht in den Schutzplan aufgenommen. Das Wegkreuz liegt zudem auf einer Gemeindeparzelle und in der Landwirtschaftszone, weshalb ohnehin keine Veränderungen zweckmässig wären.

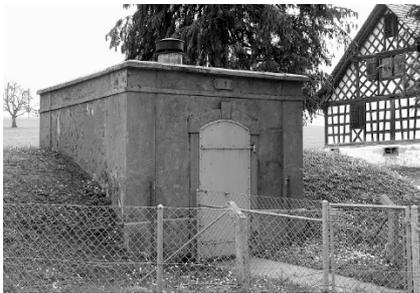
Abb. 24 Objekt 64/2-D2

#### Objekt 44 Wasserreservoir | Einstufung: wertvoll

Buchhalde D2 | Assek.-Nr. 64/2-D2 | Parz. Nr. 257

Das Wasserreservoir befindet sich an der Abzweigung von der Braunauerstrasse zur Karlishub, neben dem Wegkreuz Buchhalde D1. Die Brunnenstube ist als quadratischen Mauerbau ausgebildet, mit einem leicht geneigten Pultdach. Das Gebäude ist als Nutzbau zu verstehen, demnach sind die architektonischen Ausführungen bescheiden, worauf auf eine Aufnahme in den Schutzplan verzichtet wird. Die Brunnenstube wird zudem nicht mehr für die Wasserversorgung genutzt.
